**UNIVERSIDAD NACIONAL DE CÓRDOBA**  
**FACULTAD DE CIENCIAS EXACTAS, FÍSICAS Y NATURALES (FCEFN)**  
**LABORATORIO DE HIDRÁULICA**

**“INFORME DE CAMPAÑA DE MANTENIMIENTO Y RELEVAMIENTO  
DE ESTACIONES HIDROMÉTRICAS EN EL RÍO IV, V Y CANAL  
DEVOTO”.**

**COMITENTE: SECRETARIA DE RECURSOS HÍDRICOS Y COORDINACIÓN DE LA  
PROVINCIA DE CÓRDOBA**

**CÓRDOBA, MAYO DE 2015**

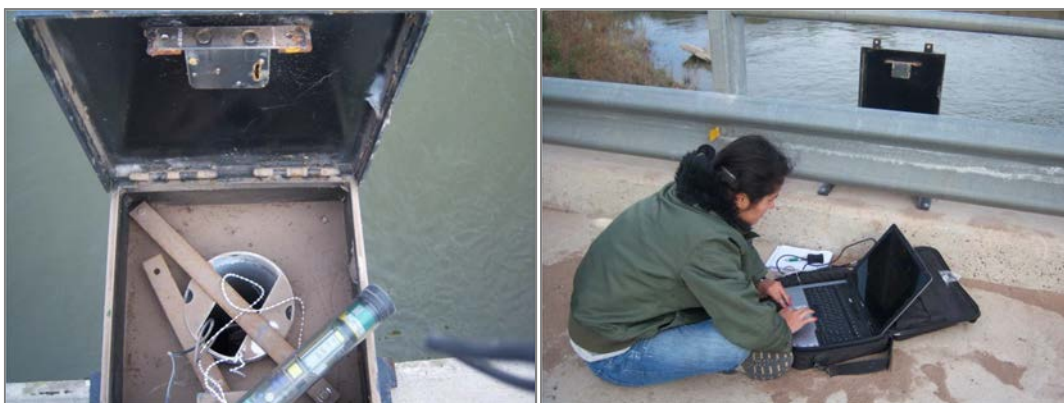
**Figura 1:** Descarga de datos

Instrumento: limnómetro del tipo boya y contrapeso (Ver Figura 1). Nº de serie: 173248 (Pertenece al Laboratorio de Hidráulica). El mismo se instaló de forma provisoria hasta que se reparen los instrumentos pertenecientes a la SRH de la provincia.

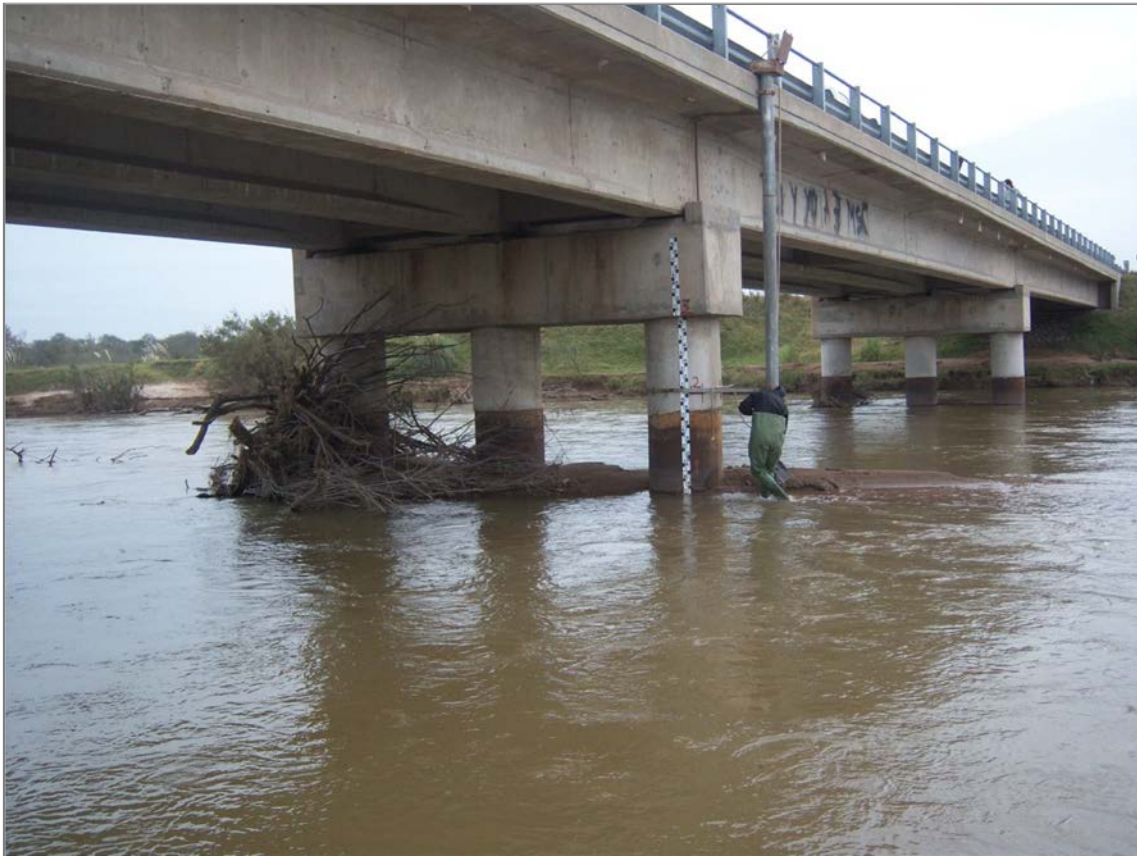
**Figura 11:** Trabajos de limpieza en la sección de niveles del Río V en Villa Sarmiento.

Debido al embancamiento que se produce en la sección de medición se sugiere en el futuro el cambio de instrumental de sensor boya y contrapeso a ultrasonido o láser o en su defecto la reubicación a la pila de puente contigua a los fines de evitar o minimizar el embancamiento.

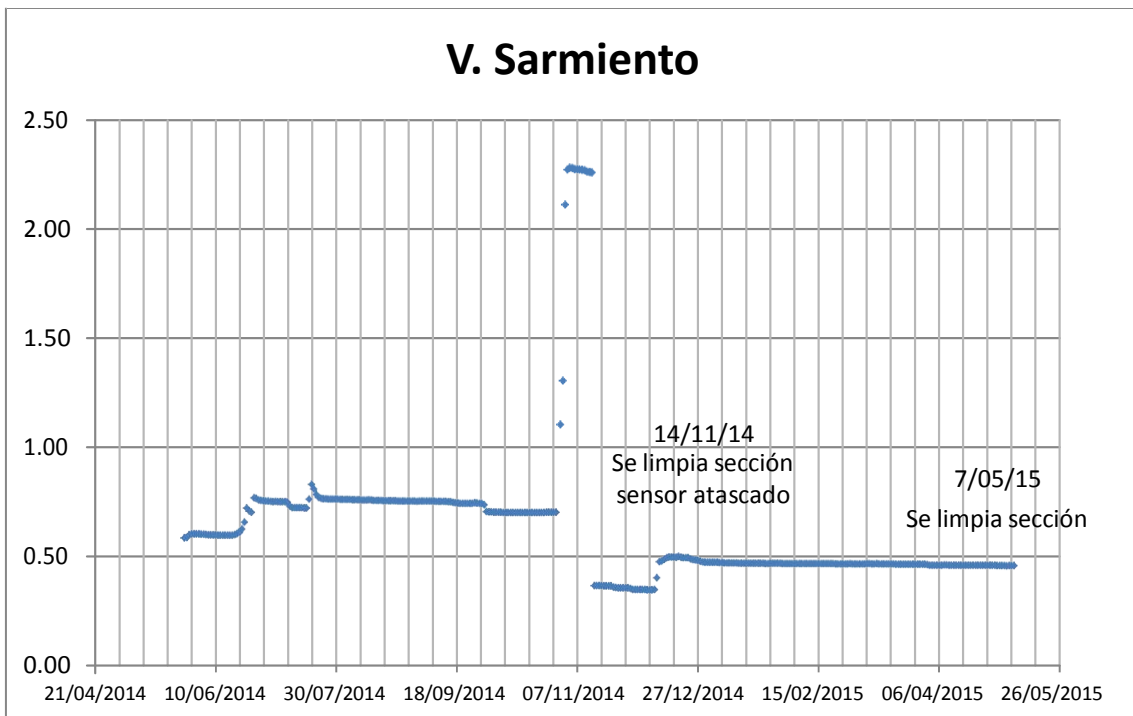
**Figura 12:** Serie de Niveles en sección Villa Sarmiento

Se destaca en la Gráfica que luego de la limpieza que se realiza el 14/11/14 el sensor vuelve a atascarse y no registro datos.
